INSPECTION DEVICE FOR TREATED SURFACE OF BAND-SHAPED METAL

Publication number: JP2002243648 (A)

PROBLEM TO BE SOLVED: To provide an inspection device that can surely inspect a band-like metal for incomplete reflow-soldered states even when the metal is transported in a meandering state.

SOLUTION: This inspection device for the band-like metal 1 uses a fiber line lighting means 3 and a line-scanning camera 2. When the position of one side face of the band-like metal continuously changes inwardly, by m pixels or more from the position of the side face in the preceding line for n lines or more and the other side face of the metal continuously changes outwardly by m pixels or more from the position of the side face in the preceding line for n lines or more, the inspection device discriminates that the position of one side face varies due to meandering transport of the metal.; When the position of the other side face does not change to the outside by m pixels or more from the position of the side face in the preceding line for n lines or more, a device discriminates that a defect, such as an incomplete reflow-soldered state, etc., is formed near the position of one side face of the b

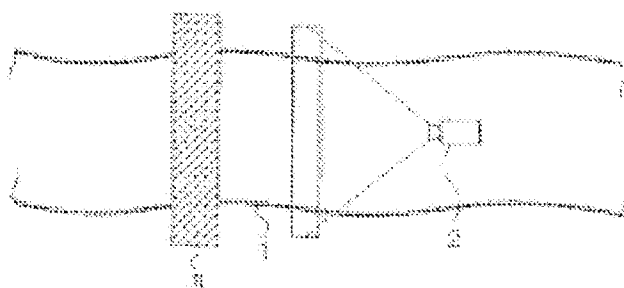
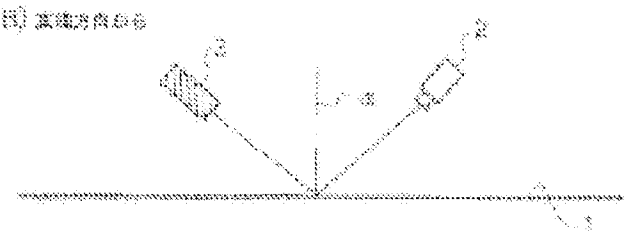
(A) 概略図

(B) 正面図

- 1: 帯状金属
- 2: ラインスキャンカメラ
- 3: ライン照明手段

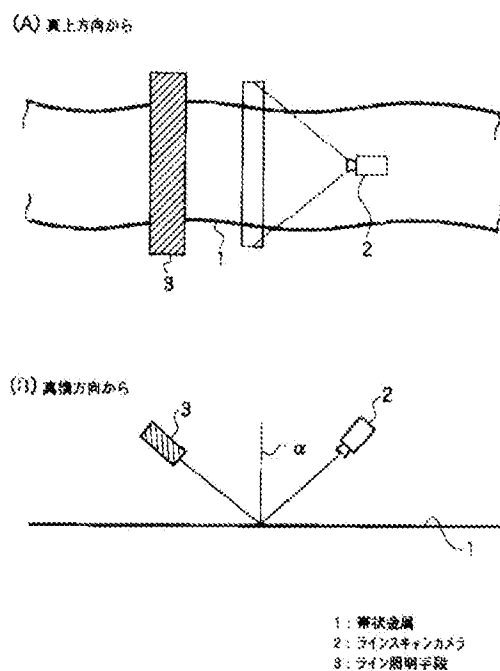
【図1】

【図1】図1（A）～（B）は本発明の実施例に係る検査装置の説明図。

【0015】まず、この実施の形態に係る検査装置は、図1(A)～(B)に示すように連続メッキ処理と光沢処理が施された帯状金属1の処理面(検査面)における垂線αに対し等しい角度でかつライン方向が帯状金属1

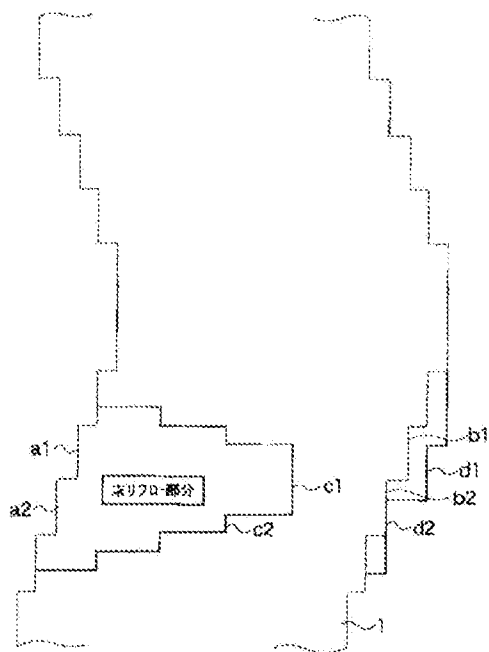
【図2】

【図2】実施例に係る検査装置の欠陥検査原理の説明図。

【0025】すなわち、図2の破線で示すように帯状金属1の一方側端面位置a2が前ラインにおける帯状金属1の一方側端面位置a1よりm画素（例えば3画素）以上内側に連続してnライン（例えば3ライン）以上変化し、かつ、帯状金属1の他方側端面位置b2が前ラインにおける帯状金属1の他方側端面位置b1よりm画素（例えば3画素）以上外側に連続してnライン（例えば3ライン）以上変化した場合に帯状金属1の蛇行による位置変動と判定し、また、図2の実線で示すように帯状金属1の一方側端面位置c2が前ラインにおける帯状金属1の一方側端面位置c1よりm画素（例えば3画素）以上内側に連続してnライン（例えば3ライン）以上変化し、かつ、帯状金属1の他方側端面位置d2が前ラインにおける帯状金属1の他方側端面位置d1よりm画素（例えば3画素）以上外側に連続してnライン（例えば3ライン）以上変化しない場合には帯状金属1における一方側端面位置近傍の処理面に形成された欠陥（未リフロー部分）と判定するようになっている。

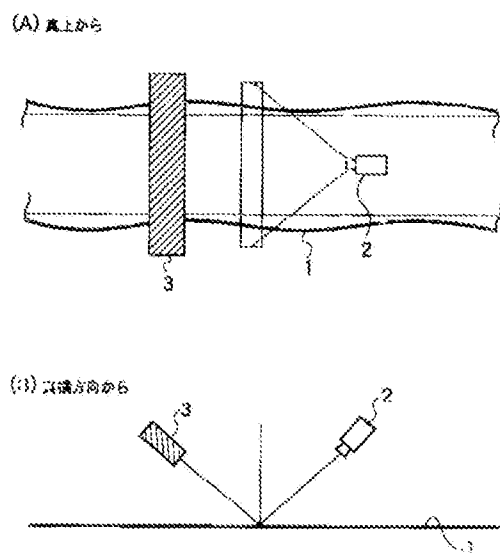
【図3】

【図3】図3（A）～（B）は従来の検査装置の説明図。

【0004】そこで、従来においては上記帯状金属における処理部の搬送下流側に検査部を設け、この検査部に図3（A）～（B）に示すように帯状金属1の処理面を照明するライン照明手段3と上記処理面の反射像を撮影

【0005】ところで、この検査方法においてライン方向における帯状金属の検査範囲を固定しかつその検査範囲長を帯状金属の幅寸法と同一若しくは若干長めに設定すると、検査対象である帯状金属1が図3（A）に示すように蛇行して搬送されたような場合、上記ライン方向における帯状金属の検査有効範囲より帯状金属1の端面位置が内側に入ってしまうことがあるため、帯状金属1処理面に欠陥が無いにも拘らず欠陥ありとの判断をしてしまう問題があった。

【0006】そこで、図3（A）の一点鎖線で示すように上記検査範囲長を帯状金属1の幅寸法より若干狭く設定して上記欠点を防ぐ方法も一部において採られているが、このような方法を採用した場合、未検査範囲が大きくなるため帯状金属処理面の欠陥を見逃し易い問題が懸念されている。

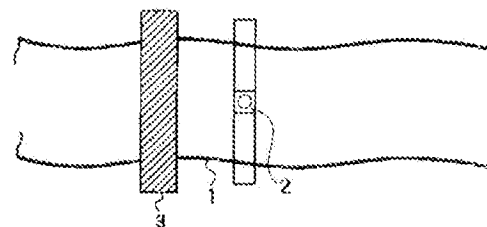
【図4】

【図4】図4（A）～（B）は斜照明と呼ばれている方法が採用された従来の検査装置の説明図、図4（C）はこの装置で検査される未リフロー部分の説明図。

(A) 真上方向から

【0008】例えば、図4（A）～（B）に示すように帯状金属1処理面の垂線方向にラインスキャンカメラ2を配置しかつライン照明手段3を垂線から45度以上の角度で照射して傷や未リフロー状態等の欠陥を検出する斜照明と呼ばれている方法では、上記帯状金属1の一方側端面をエッジ検出により検知し、その端面位置の変動に追従させてライン方向における帯状金属の検査範囲を変化させる手法が採られている。

【発明が解決しようとする課題】ところで、上記斜照明と呼ばれる方法では、図4（C）に示すように光沢を有する帯状金属の傷の部分や未リフロー状態等欠陥部位だけが散乱によりラインスキャンカメラ2に入り易くなるため明るい画像となり、また、上記正反射照明と呼ばれる方法では、図5（C）に示すように光沢を有する帯状金属の傷の部分や未リフロー状態等欠陥部位だけが反射角度が異なってラインスキャンカメラ2に入り難くなる

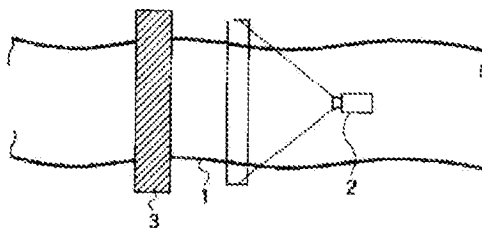
【図5】

【図5】図5（A）～（B）は正反射照明と呼ばれている方法が採用された従来の検査装置の説明図、図5（C）はこの装置で検査される未リフロー部分の説明図。

(A) 真上方向から

【0009】また、図5（A）～（B）に示すように検査対象である帯状金属1の垂線から正反射条件を満たすように等しい角度でラインスキャンカメラ2とライン照明手段3が配置される正反射照明と呼ばれている方法でも、上記帯状金属1の一方側端面をエッジ検出により検知し、その端面位置の変動に追従させてライン方向における帯状金属の検査範囲を変化させる手法が採られている。
